BEA  
Risques industriels

# RAPPORT D'ACTIVITÉ 2023

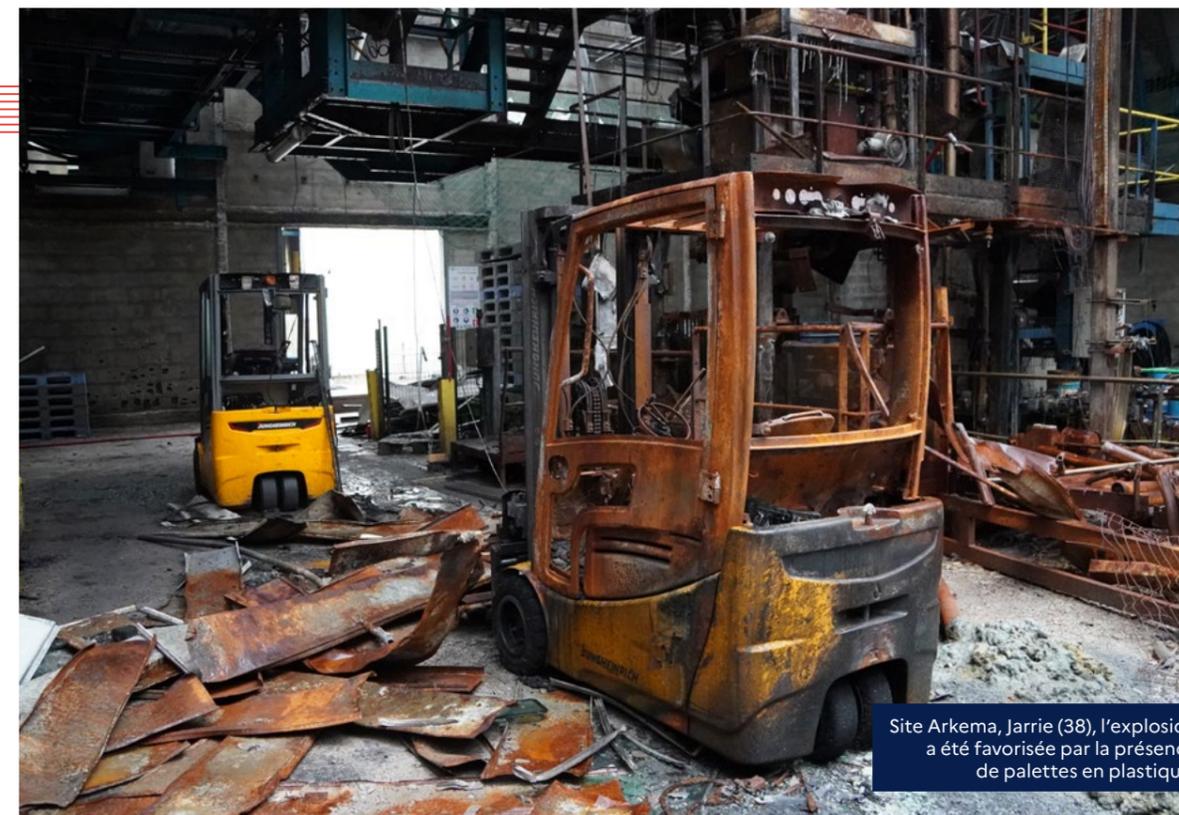
Site Arkema, Jarrie (38), l'explosion a été favorisée par la présence de palettes en plastique.

Dans le cadre de l'enquête ouverte chez Arkema, le déclenchement manuel d'un système d'extinction de type déluge a été un facteur contributif à la propagation de l'incendie et de l'explosion du chlorate de sodium. Le BEA-RI a recommandé de recourir à un déclenchement automatique, sauf contrainte ou impossibilité technique.

Au même titre que cela avait été souligné dans les installations de traitement de surface il y a deux ans, l'arrêt des systèmes d'aspiration en cas d'incendie, lorsqu'un atelier est équipé d'un système de détection d'incendie, devrait être automatique afin de limiter la propagation de l'incendie comme ce fut le cas chez Arkema.

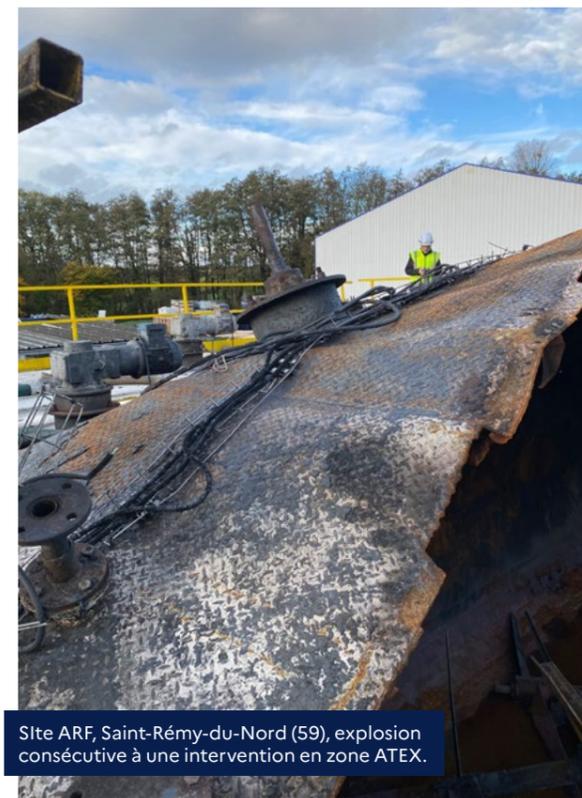
Site ARF, Saint-Rémy-du-Nord (59), explosion consécutive à une intervention en zone ATEX.

Nord (59) en 2022 (rapport d'enquête n° 2023-003) a permis d'identifier, parmi les causes de l'accident, des lacunes tant au niveau de l'autorisation de travaux qu'au niveau de l'information des sous-traitants. Dans le cas d'un accident sur le site de la société Manuco en 2022 (rapport d'enquête n° 2023-007), le risque élevé de présence de nitrocellulose dans les canalisations et la sensibilité au choc et à la friction de cette substance n'ont pas été suffisamment identifiés au cours de la phase de préparation des opérations de remplacement de canalisations. Dans les deux cas, une meilleure préparation de l'opération en amont des interventions aurait permis d'éviter l'utilisation de techniques ou d'outillages incompatibles avec la présence de substances inflammables ou explosives.

Dans son rapport d'enquête, le BEA-RI retient comme cause principale de l'explosion l'utilisation d'un outillage inadapté (vraisemblablement une perceuse portative électrique) au-dessus de la trappe de visite, ou proche de celle-ci, en présence d'une atmosphère explosible. L'enquête permet de tirer deux enseignements de sécurité rappelant l'importance de la phase de préparation des travaux réputés à risques par

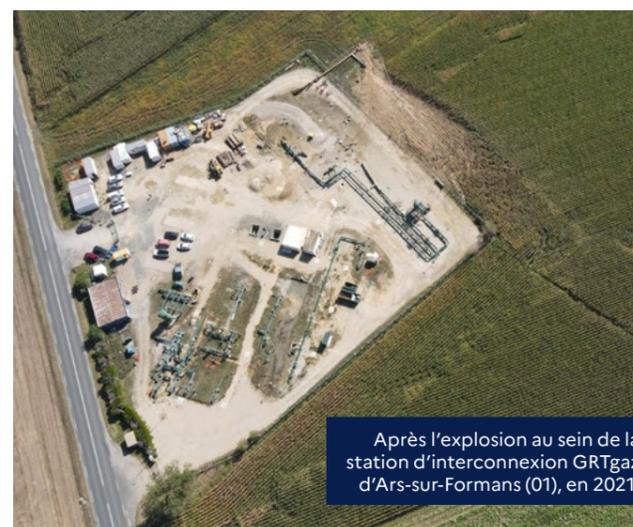
Après l'explosion au sein de la station d'interconnexion GRTgaz d'Ars-sur-Formans (01), en 2021.

que la phase d'exploitation à proprement parler (mise hors gaz et mise en gaz d'une canalisation, montée en charge d'un équipement sous pression, démarrage d'une production, purge d'une tuyauterie de substances dangereuses...). Par exemple, l'accident d'Ars-sur-Formans en 2021 est survenu lors d'une opération de mise en gaz d'une canalisation de transport. Cette opération, qui consiste à chasser l'air par du gaz, nécessite temporairement de passer par une phase où le mélange air/gaz présent dans la canalisation se situe dans la plage d'inflammabilité du gaz concerné. Cette situation est généralement maîtrisée, sauf le jour où des conditions particulières conduisent à l'accident.

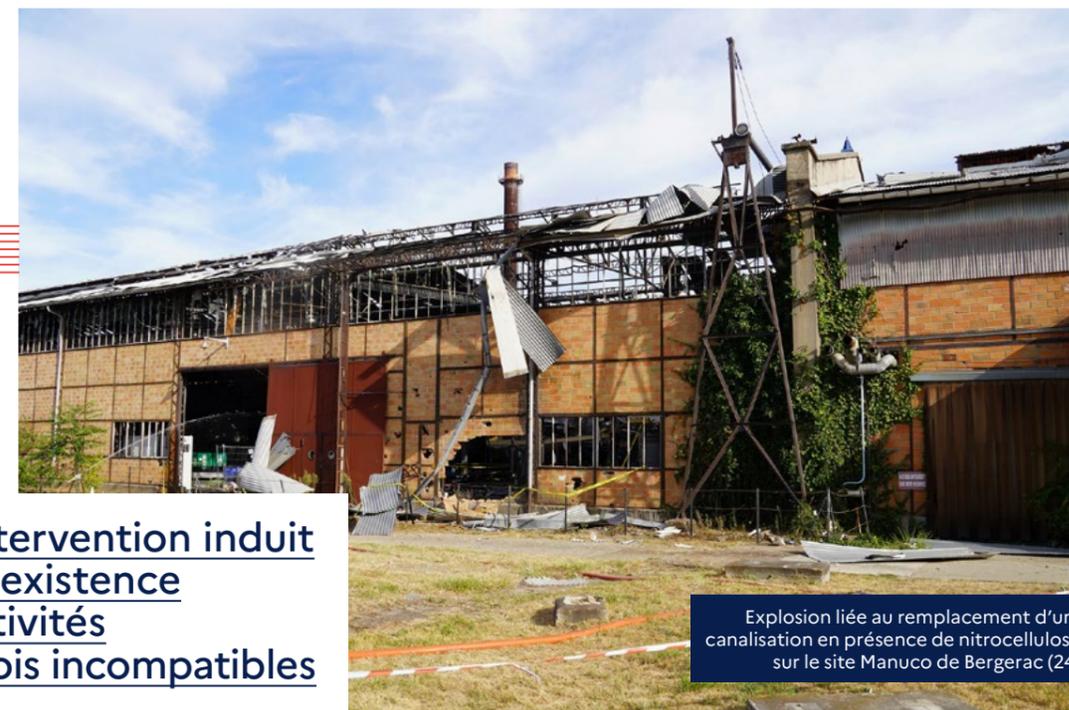
Explosion liée au remplacement d'une canalisation en présence de nitrocellulose, sur le site Manuco de Bergerac (24).

Une opération de maintenance mal exécutée peut être à l'origine d'une défaillance ou d'un mauvais fonctionnement. Il est donc important de définir le périmètre et le contenu de la commande attendue et de contrôler sa bonne exécution. Dans le cas de la fuite survenue au sein de la raffinerie de Donges en 2022 (rapport n° 2023-008), la fuite a été causée par la défaillance mécanique d'un agitateur qui, à l'occasion d'une opération d'entretien, avait été remonté à l'inverse de son sens de fonctionnement, ce qui a provoqué son usure puis sa défaillance. Dans le cas de l'accident qui a concerné l'entreprise Manuco en 2021 (rapport d'enquête n°2021-008),

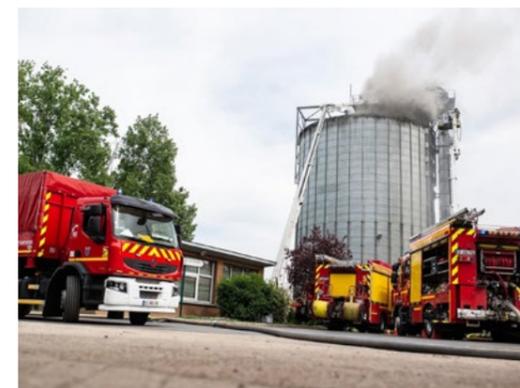
### INCENDIE D'UN SILO DE STOCKAGE DE BOIS Cenergy – Saint-Ouen-l'Aumône (95)

Le jeudi 28 avril 2022 vers 13 h 30, un incendie se déclare dans un silo à bois d'une capacité de 4000 m<sup>3</sup>. L'installation est une chaufferie urbaine qui assure l'alimentation d'un réseau de chaleur.

Un départ de feu est constaté au niveau de la bande élévatrice accolée au silo, qui permet la manutention de la biomasse entre le quai de déchargement et la partie haute du silo. L'équipement était en fonctionnement au moment de l'incendie, alors que le reste du site était à l'arrêt. Le BEA-RI a émis des enseignements de sécurité ainsi que des recommandations auprès de l'exploitant et de l'administration.

Ce retour d'expérience met également l'accent sur l'**entretien nécessaire des équipements importants pour la sécurité**. Dans le cas de l'accident Cenergy, la colonne sèche et la vanne de fermeture de la rétention incendie n'étaient plus fonctionnelles. Cela a retardé l'intervention des secours et généré une pollution. Dans le cas de la fuite survenue chez TotalEnergies à Donges, l'exécution et le manque de contrôle des travaux de

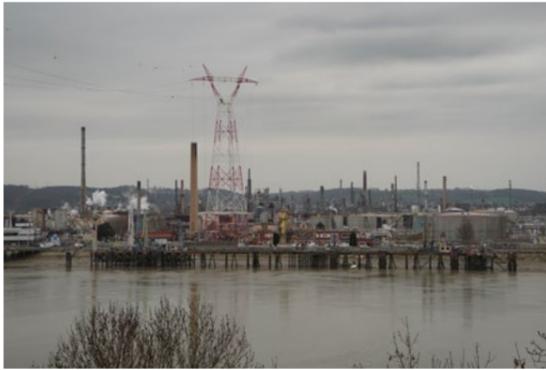
## RUPTURE D'ALIMENTATION ÉLECTRIQUE Esso Raffinage – Port-Jérôme-sur-Seine (76)

Le 9 mars 2022, l'unité chargée de l'approvisionnement en utilités de la raffinerie prépare une intervention de maintenance programmée sur la liaison électrique L1, l'une des deux liaisons d'alimentation électrique de la sous-station 14.

À 0 h 59, le 10 mars, un défaut sur l'un des câbles de la liaison L2 provoque l'arrêt de l'alimentation électrique de la sous-station, puis l'arrêt de la distillation sous vide et de l'unité de production de froid. Par répercussion, ceci entraîne l'émission d'un panache de vapeur et de produits de distillation pendant le temps nécessaire à la remise en route de l'alimentation. L'accident ne fera aucune victime et les conséquences environnementales de l'accident resteront limitées.

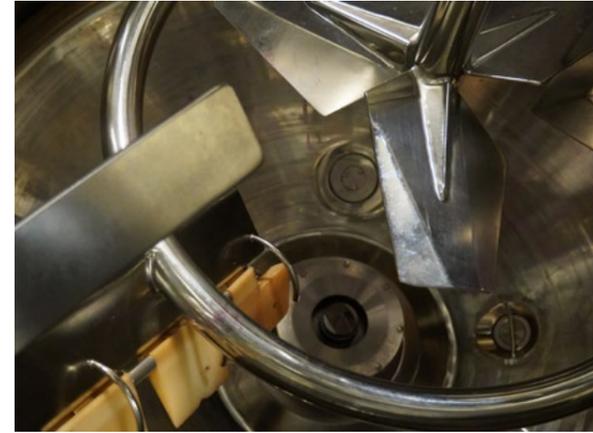
## RÉACTION EXOTHERMIQUE ACCIDENTELLE Chanel – Compiègne (60)

Le 6 janvier 2023, des opérations de nettoyage sont en cours sur une unité de mélange et de malaxage servant à la fabrication de produits cosmétiques. Rapidement après l'introduction des produits de nettoyage dans l'unité, un emballement thermique se produit dans la cuve ainsi qu'une élévation brutale de la pression. Le dégagement par la soupape d'un mélange de gaz et d'aérosol générant des picotements dans la gorge et les yeux entraîne l'évacuation des personnels présents.

Dans son rapport d'enquête, le BEA-RI retient comme cause première de l'événement l'établissement simultané de plusieurs circuits d'alimentation en eau, dont un conduisant directement à l'égout, entraînant le mélange de deux produits de nettoyage sans dilution. La mise en

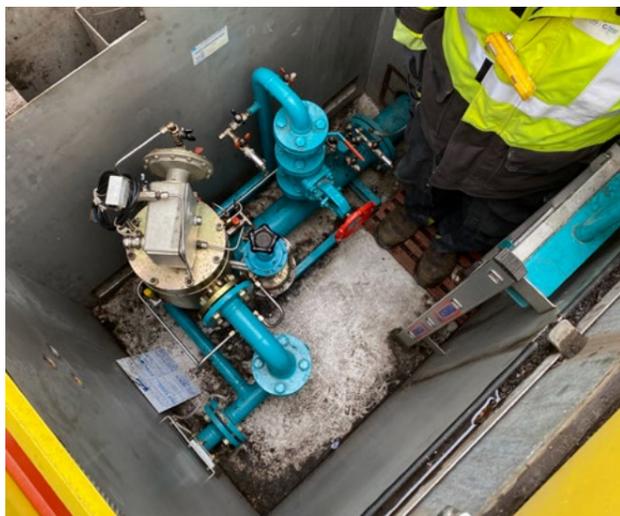
## SUPPRESSION SUR LE RÉSEAU DE DISTRIBUTION DE GAZ GRDF – Paris (75016)

Le 6 mars 2023, la brigade des sapeurs-pompiers de Paris est appelée pour une fuite de gaz. Alors que des opérateurs GRDF sont en cours d'intervention sur le poste de détente où la fuite a été identifiée, plusieurs nouveaux appels signalent des odeurs de gaz, des dysfonctionnements des équipements gaz et deux jets enflammés sur des installations situées en aval.

Au cours de l'intervention, les deux opérateurs ont fait face à des difficultés et ont omis de surveiller la pression de sortie du poste. Une fois leur intervention terminée, ils ont constaté une pression sur le réseau aval de 700 mbar, en lieu et place des 21 mbar attendus.

👉 Dans son rapport d'enquête, le BEA-RI identifie le facteur humain comme cause première de l'événement. Les facteurs contributifs étant : les faibles dimensions du poste, un manque d'ergonomie de l'outillage à disposition des opérateurs, les conditions d'intervention en fin de journée, ainsi que la technologie du poste de détente imposant une régulation manuelle de la pression pendant les opérations de maintenance.

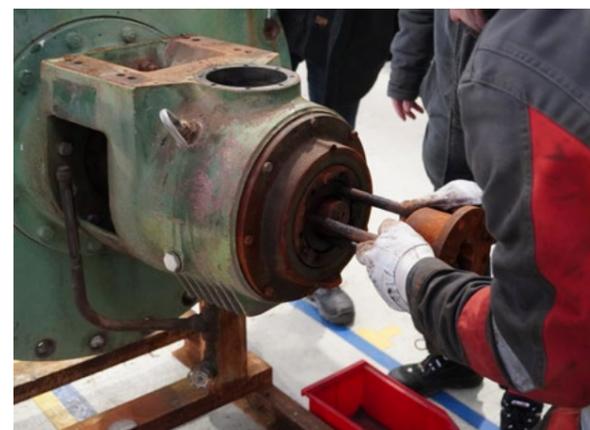
## FUITE DE PRODUIT TotalEnergies Raffinage France – Donges (44)

Le 21 décembre 2022 à 19 h 20, une fuite importante d'essence au niveau d'un agitateur équipant un bac contenant 30 000 m<sup>3</sup> de produit est détectée. Le lendemain matin, elle sera fortement réduite par une intervention des mécaniciens du site.

La fuite a été causée par des desserrages et une rupture mécanique au sein d'un agitateur dont le sens de rotation de l'hélice n'était pas conforme à la conception de l'appareil. Les principaux facteurs contributifs de cet événement sont les conditions de réalisation de la maintenance des équipements, le contrôle des équipements, l'état de surface de la cuvette de rétention, l'isolement des eaux d'extinction, la dimension de la cuvette.

👉 Le BEA-RI formule à l'attention de l'exploitant des recommandations : vidange et isolement du contenu des bacs en cas de fuite, prise en compte des risques liés aux accessoires, taille, constitution et entretien des cuvettes, contrôle des opérations de maintenance réalisées, contrôle des équipements similaires à celui à l'origine de l'accident présents sur le site, et formalisation du retour d'expérience de la défaillance de l'hélicomélangeur.
